**KÖSBUCAĞI (MERSİN-ERDEMLİ) GÖLETİ SU KAÇAKLARININ İNCELENMESİ\***  
*The Investigation Of Seepage In Kösbucağı (Mersin-Erdemli) Dam*

Tuğba KARABIYIK  
Jeoloji Mühendisliği Anabilimdalı

\* Yüksek Lisans Tezi-MSc. Thesis

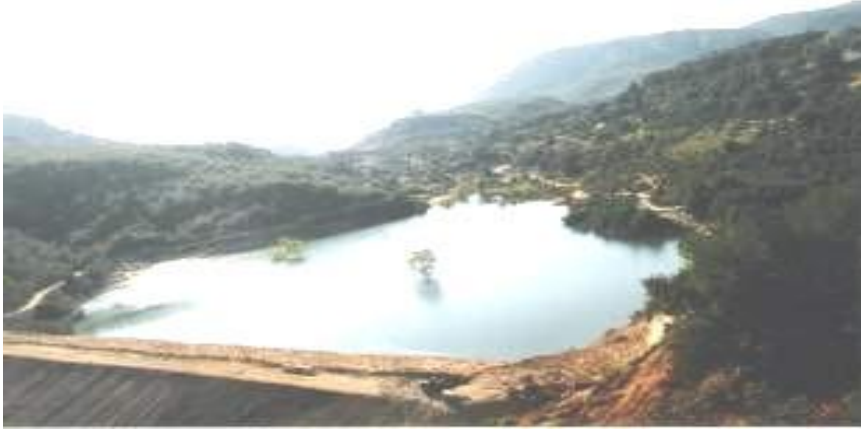
Şekil 1. Kösbucağı göleti

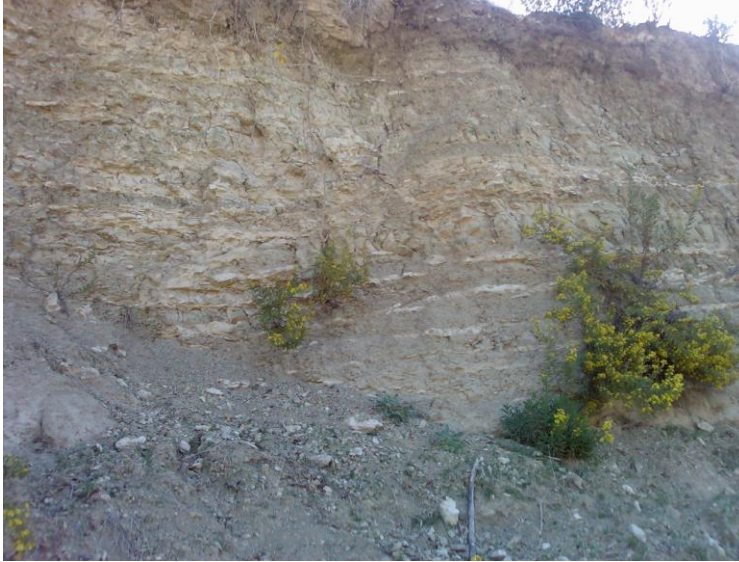
Pliyoseni örten alüvyonlar stratigrafik istifi tamamlamaktadır. (Akarsu, 1955).Bölgede yaşlıdan gence doğru Üst Kretase yaşlı ofiyolit, Miyosen yaşlı Karaisalı kireçtaşı ile kıltaşı, silttaşı-kumtaşı, konglomera-killi kireçtaşı ardalanması ile temsil edilen Köseliler formasyonu ve Kuvaterner yaşlı alüvyonlar ile temsil olunur. Üst Kretase yaşlı ofiyolit üzerine diskordanslı gelen Miyosen yaşlı çökeller yanal ve düşey yönlerde geçişlidir. Ayrıca temel kayayı oluşturan ofiyolitler topografik yapıya bağlı olarak kuzey-kuzeydoğuya doğru yükselmekte, güneye doğru topografya daha düşük bir kotta bulunmaktadır. Üzerine gelen Miyosen çökelleri temel birim ofiyolitlere topografik olarak uyum sağlamıştır. . (Ulus, 2004). Çalışma bölgesinde yer alan Miyosen birimlerinde tabakalanmalar genellikle K20D doğrultulu, 10-20 KB eğimlidir.

Şekil 2. Rezervuar alanındaki birimlerin tabakalanma durumu

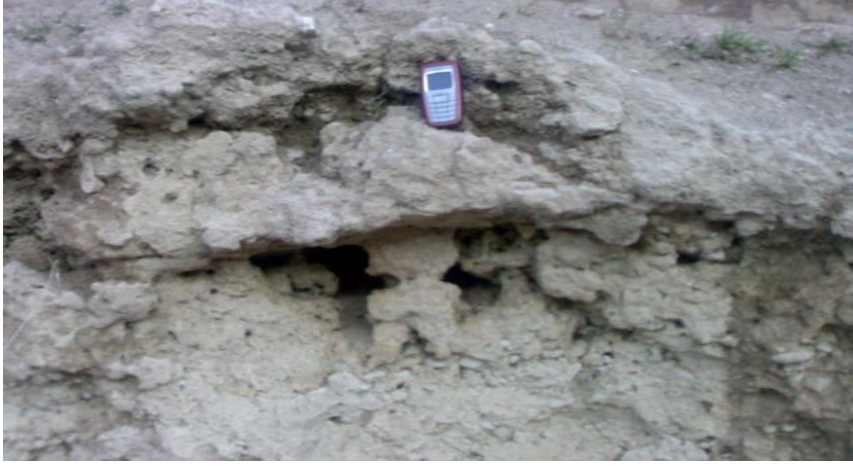
Bölgenin tektoniğine bağlı olarak sol yamacında kuzey-güney (mamba-mansap) doğrultuda gelişen küçük çatlak sistemleri gözlenmiştir. Çatlaklara bağlı olarak gelişmiş karstik erime boşlukları gözlenir.

Şekil 3. Göl alanı sol sahilde görülen karstik erime boşlukları

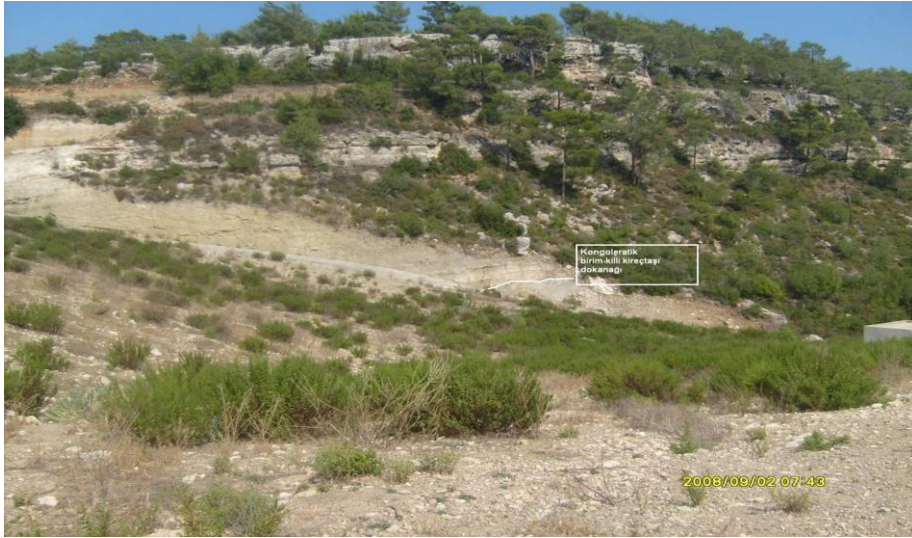
Şekil 4. Konglomera- kireçtaşı dokanağı

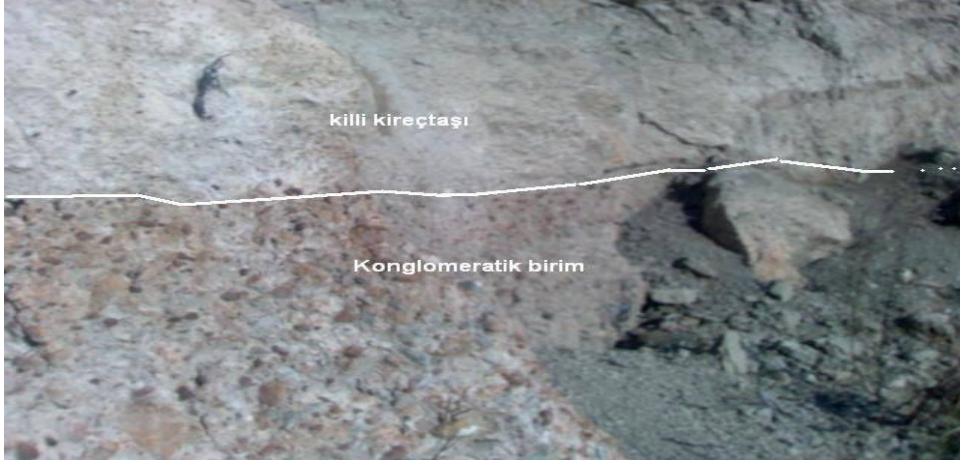
genellikle kirlili beyaz, açık gri, bej renklerinde yer yer makro ve mikro fosil içeren erime boşluklu, resifal nitelikli kireçtaşının kıyı (resif) ortamında çökelen birimin yaşı Alt-Orta Miyosen olarak saptanmıştır. Çok ayrılmış, çatlaklı karstik özellikli, sert, killi marnlı kireçtaşı, gölet mansap ve memba taraflarında üst kotlarda geniş yayılım gösterir. Sol sahilde su kotu civarında yüzlek verir. İçerdiği kil oranı fazlalığı nedeniyle (Tka2) olarak belirtilmiştir. Aks yerinde yüzeyleyen ana litoloji marn olup yer yer killi kireçtaşı, kireçtaşı, kumtaşı ve konglomera bantları içeren birim Köşellerli formasyonudur. (Tkö2) şeklinde simgelenmiştir. Karaisalı formasyonu ile yan ve düşey geçişli olan bu formasyonun yaşı Langiyen-Serravaliyen'dir. Gölet yerinde temel birimi temsil ederler. Sol yamaçta dolusavak çevresi ve gölet alanında görülen ofiyolitik kökenli, kireçtaşı kırıntılı, pembemsi radyolarit çakıllı, karbonat çimentolu konglomeratik birim içerisindeki çakıllar 0,1-6 cm çaplı, yuvarlak, yarı yuvarlak ve yarı köşelidir. Yer yer mercekli tabakalanma gösteren, genel olarak dağılgan ve yumuşak, kırılabilir bir yapıdadır. Kilitaşı seviyeleri içerisinde bulunan ofiyolitik kökenli dağılgan ve geçirgen konglomeratik bantlı seviyeler dolusavak civarında mercek göstermiştir. (Tkö2). Rezarvar alanı ile ilişkisi haritada gösterilmiş olan bu birim, gölet alanı içinde biriken suyu sızdırmaktadır ve bu birimin kireçtaşı ile olan dokanağından su kaçakları tespit edilmiştir. Miyosen çökelleri içerisinde yer alan konglomeratlar genel olarak sert olmasına rağmen aralarında yer yer zayıf çimentolu kumtaşı bulunmaktadır. (Çelikcan, 1995). Köşbucağı Köyü sulama gölet yeri ile ilgili ilk çalışmalar, 1995 yılı içerisinde yapılmıştır. Gölet inşaatı, 2001 yılı içerisinde başlamış, 2002 yılında tamamlanmıştır. 2003 yılında dolusavak inşaatına ait kazı çalışmaları sol yamaçta başlamıştır. 453,24 kotunda bulunan su kaçakları yerinde belirlenmiştir

Şekil 5. Sol yamaçta gözlenen su kaçağına neden olan dağılgan yapılı konglomera- kireçtaşı dokanağı

Temel etüt sondajları ile belirlenen su kaçağına neden olan birimlerin enjeksiyonu öngörülmüştür. Kösbucağı göleti sol sahilinde dolusavak çevresinde perde enjeksiyonu yapılmıştır. Perde enjeksiyonu yapılmadan önce gölet yerinin mansabında, sol yamaçtan beslenen ve debisi 3 lt/sn olan kaynak tespit edilmiş olup, gölette su tuttuktan sonra bu kaynağın debisi 6 lt/sn olarak ölçülmüştür. Kaynağın sol yamaçtan ve rezervuardan beslendiği belirlenmiştir (DSİ, 2006). Dolusavak yapısının sol ve sağ tarafında, yaklaşık 40 m uzunlukta yapılan perde enjeksiyonu, yapıldığı kesitte başarıyla uygulanmıştır. Enjeksiyon uygulaması sırasında mansapdaki kaynak kontrol altında tutulmuş olup, enjeksiyon karışımı kaynaktan tespit edilememiştir. Bu da kaynağın sol yamaç tarafından beslendiğini göstermektedir. Uygulanan enjeksiyon çalışmalarından sonra incelendiğinde geçirimli olan kaya biriminin, enjeksiyon sonrası geçirimsiz ve az geçirimli hale geldiği görülmüştür. (DSİ, 2006).

önerilmiştir. Birincisi günümüzde birçok gölet üzerinde uygulanmış yüksek sızdırmazlık sağlayan jeomembran yöntemidir. Bir diğeri ise problem teşkil eden bölgeye beton kaplanması önerilmiştir.
