AÇIK OCAK MADENCİLİĞİ SIRASINDA BOZULAN SAHALARIN YENİDEN DÜZENLENMESİ VE KKTC'DE BAZI UYGULAMALAR*

Reclamation of Field Deterioration during Open-Pit Mining and Some Applications in TRNC

* Yüksek Lisans Tezi-MSc. Thesis

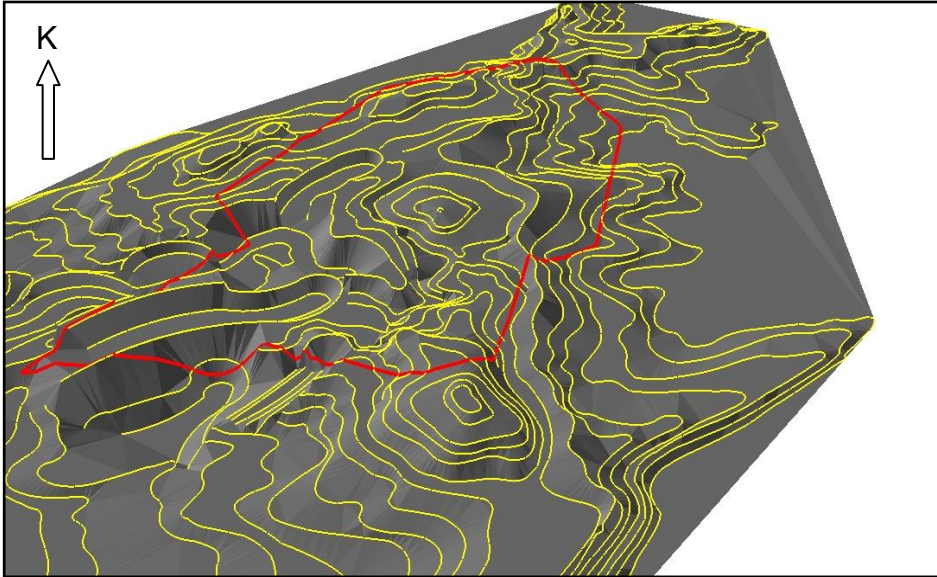
Şekil 2. Arazinin mevcut topografyası

1995 yılından itibaren çeşitli zamanlarda ve yoğunlukta yapılan üretim sonucunda ocağın mevcut topografyasında bir takım değişiklikler meydana gelmiştir. Bu değişim Şekil 1 ve Şekil 2'de verilen üç boyutlu çizimlerle net olarak görülmektedir.

Üç boyutlu çizimlere bakıldığı zaman işletmenin kuzey sınırında bir miktar sınır ihlali yaptığı da gözlenmektedir. Arazinin görünümünün daha iyi izlenebilmesi amacıyla üç boyutlu çizimler yaklaşık 40-45^olik bir açıyla saatin tersi yönünde çevrilmiştir.

Ocakta madencilik yapılan alanlarla tarım alanları iç içe geçmiş vaziyettedir. Şekil 2'den de görülebileceği üzere işletme bazı bölümlerde ruhsat sınırlarının dışına çıkmıştır. Buna karşın bazı tarımsal alanların da işletmenin ruhsat sınırları içerisinde yer aldığı görülmektedir. Çalışma sahasının karmaşık yapısı sebebiyle sahanın düzenlenmesi ve doğaya yeniden kazandırılma çalışmaları için etkilenmiş alanlar kendi içlerinde bölümlere ayrılarak ayrı ayrı ele alınmıştır. Bölgede sürdürülen madencilik faaliyetlerinin düzensiz ve birbirinden bağımsız alanlarda gerçekleştirilmesi nedeni ile etkilenen alanların birbirleriyle bağlantısı olmaması yapılacak çalışmaların da ayrı ayrı ele alınması gerekliliğini ortaya çıkarmıştır. Çalışma sahasının kullanım alanlarına göre sınıflandırılması Şekil 3'de verilmiştir. Buna göre etkilenmiş alanlar olarak gösterilen bölüm kendi içinde dört kısma ayrılmış ve DYK 1, DYK 2, DYK 3 ve DYK 4 olarak adlandırılmıştır.

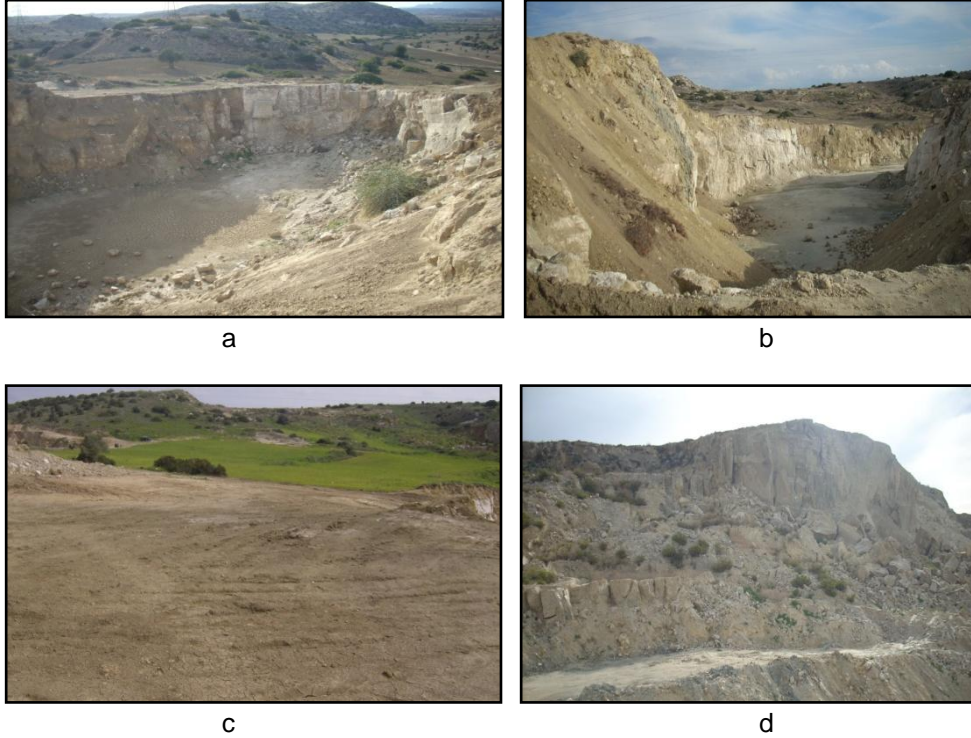
Şekil 4. DYK alanlarının görünümü (a. DYK 1, b. DYK 2, c. DYK 3, d. DYK 4)

Yayıldığı alan ve şev yüksekliği dikkate alındığında en erken hazırlanabilecek olan alanın DYK 1 olarak adlandırılan alan olduğu görülmüştür. Bu bölümde düzenlenen alan 3.800 m² genişliğe ve 15 metre'lik şev yüksekliğine sahiptir. Şev eğiminin yer yer düzensiz ve yaklaşık 90° olduğu görülmektedir (Şekil 4a).

Şekil 4a'dan da görülebileceği üzere alan son derece dik bir şev yapısına sahiptir; şevin yer yer stabilitesini kaybettiği ve devrilmelerin yaşandığı görülmektedir. Bu haliyle alanda herhangi bir bitkilendirmeye gidilemeyeceği

Bu bölümde düzenlenen alan 33.800 m² genişliğe ve 10 metre ile 15 metre arasında değişen şev yüksekliğine sahiptir. Alanın kuzey kısmı 15 metre'den başlayan bir şev yüksekliğine sahip olup bu yükseklik giderek 10 metre'ye kadar düşmektedir. Bu bölümde de şev eğiminin düzensiz olmakla birlikte yaklaşık 90° olduğu görülmektedir (Şekil 4b).

DYK 4 alanı yaklaşık 30.000 m²'lik alana sahip olan ve devrilme sorunları içeren bir alandır. Bu alanda tez yazım aşamasına kadar uygulamaya dönük herhangi bir düzenleme yapılmamıştır. Ancak yapılacak olan işlemler planlanmış ve uygulamaya hazır bir şekilde beklemektedir.

Yeniden düzenleme maliyeti en yüksek olan alan DYK 4 alanıdır. Bu alan içerisinde yaklaşık 60 metre'lik yüksekliğe sahip emniyetsiz bir şev ve 25 metre derinliğinde bir vadi bulunmaktadır. 60 metre'lik şevin olduğu kısım stabilitesini kaybetmiştir ve zaman içerisinde koparak devrilen kayalar görülmektedir. Öncelikle bu bölümün patlatılarak emniyete alınması ve buradan kazanılan malzemenin de vadinin doldurulmasında kullanılması planlanmıştır (Şekil 4d). Şevin 20 metre'lik üst kısmının tamamen alınması, geriye kalan 40 metre'lik bölümün ise 2 basamak şeklinde düzenlenmesi planlanmıştır (Şekil 8).

açıkır. Şevin emniyetinin sağlanması, eğimli bir yapıya kavuşturularak bitkilendirmeye uygun hale getirilmesi ve çukurluk alanın bölge topografyası ile nispeten uyumlu hale getirilmesi için şev üzerinde bir miktar kazı yapılması ve kazanılan malzemenin şev dibine serilmesi öngörüsü gerçekleştirilirken toprak yığınlarından da malzeme kazılarak yine bu alanda uygulanmıştır.

DYK 2 alanı da tıpkı DYK 1 alanı gibi değerlendirilmiş ve bir miktar şev üzerinden kazı yapılarak (Infill Yöntemi) bir miktar da çalışma sahası içerisindeki yığınlardan toprak taşıyarak doldurulmuştur. Alanın kuzey kısmında yer alan 15 metre'lik şev 2 basamak şeklinde düşünülerek yeniden düzenlenmiştir. Alanın bir kısmı doldurulup bitkilendirilmiştir. Yapılan çalışmalar sonucunda DYK 2 alanının aldığı görünüm Şekil 6'da verilmektedir.

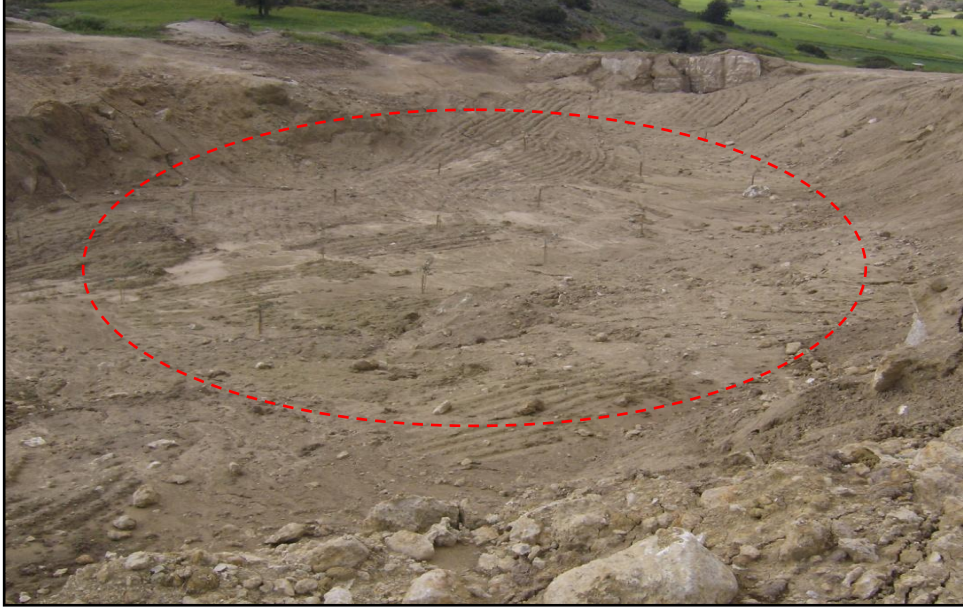
Şekil 5. DYK 1 alanının yeniden düzenlenmesi ve bitkilendirilmesi

DYK 1 alanındaki kazı ve dolgu çalışmaları bitirildikten sonra toprak verileri de dikkate alınarak bölgeye zeytin fidanı dikilmiştir. Bölge ikliminin sıcak ve kurak olması da dikkate alınarak böyle bir seçim yapılmıştır. Ayrıca Akdeniz bitki örtüsüne sahip bodur ağaçlar ve çalı tohumları (yine bölgeden toplanarak) alana serilmiştir. Ocak içerisinde bulunan toprak yığınlarının bölgeye serilmesi sırasında doğal görünüme yakın bir sonuç elde edebilmek için bir miktar taş ve kaya da bilinçli olarak bırakılmıştır. Yapılan çalışmalar sonucunda DYK 1 alanının aldığı görünüm Şekil 5'de verilmektedir.

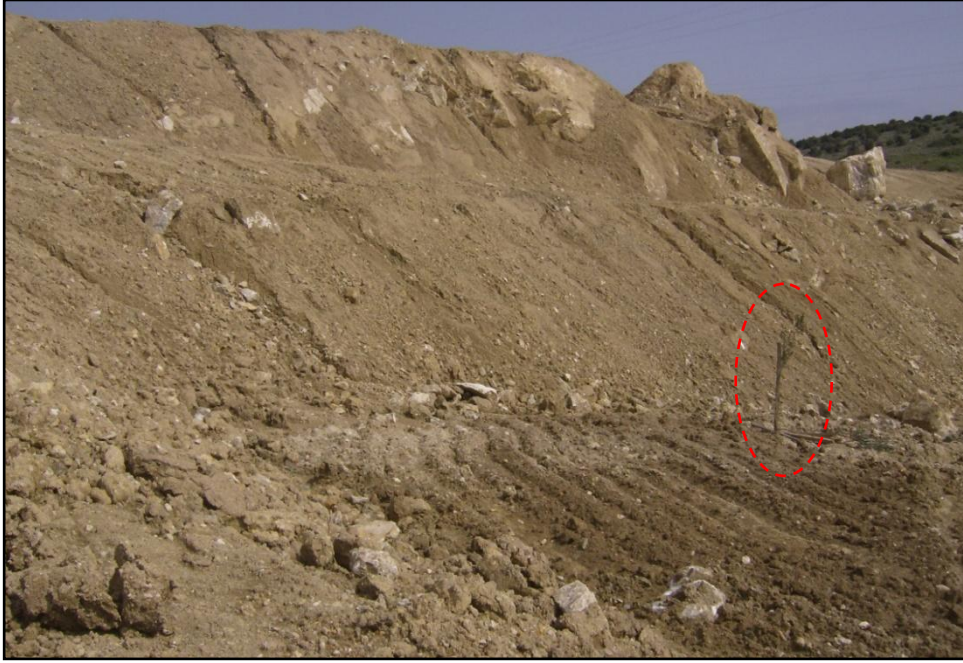
Şekil 6. DYK 2 alanının yeniden düzenlenmesi ve bitkilendirilmesi

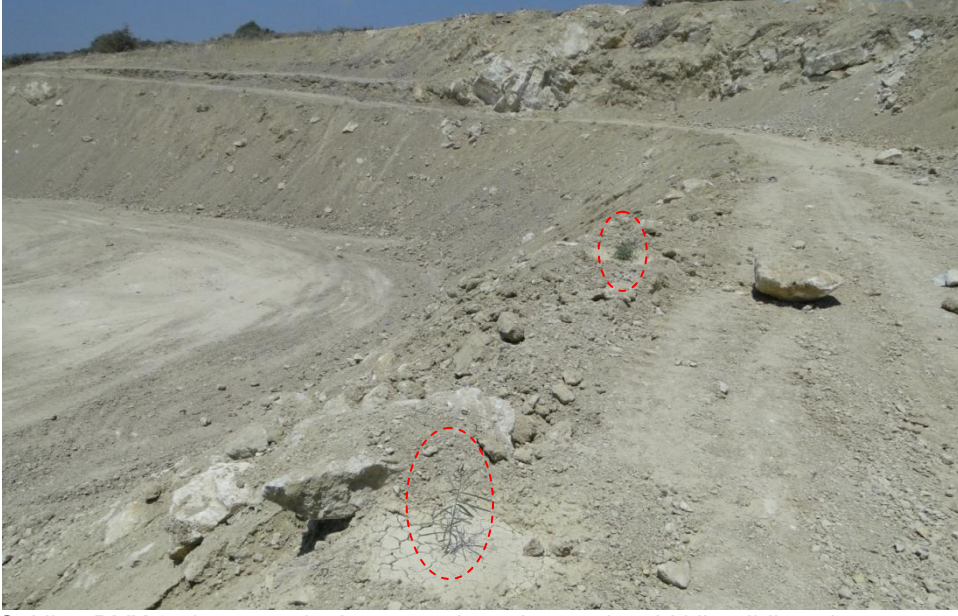
Şekil 7. DYK 3 alanının arka kısmının düzenlenmesi ve bitkilendirilmesi

DYK 3 alanında üretimin bitirildiği kısımda bir takım düzenlemeler yapılmıştır. Düzenleme yapılan alana komşu olan ve aslında işletmenin ruhsat sınırları içerisinde bulunan tarım arazisi de düşünülerek bu alanın tarım amaçlı değerlendirilmesi düşünülmüştür. Örtü tabakası bulunmayan arazi üzerine 20 cm kalınlığında toprak serilerek doldurulması ve bu alanın gübre ile güçlendirilerek veriminin artırılması düşünülmüştür (Şekil 4c). Üretim yapılan tepenin ise iki basamak şekline getirilmesi ve 90°'ye yakın şev açısının 75° olarak yeniden düzenlenmesi sağlanmıştır. Bu işlemten sonra ise oluşturulan yeni şevlerin ağaçlandırılması gerçekleştirilmiştir (Şekil 7). Bu alandaki bitkilendirmenin erken gelişmesi ve erozyon kontrolünün sağlanabilmesi için ağaç türü olarak Kıbrıs Akasya'sı tercih edilmiştir. Bilindiği gibi Kıbrıs Akasyası erken gelişen ve kuraklığa dayanıklı özelliğiyle dikkat çeken ve Akdeniz iklimine uygun bir ağaç türüdür.

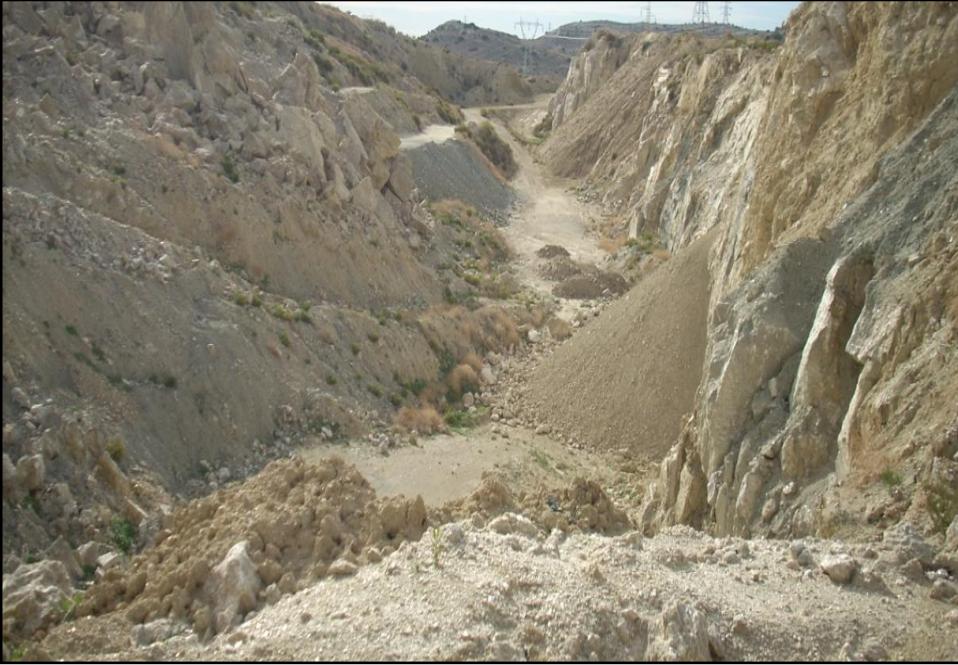
Şekil 8. DYK 4 alanının basamaklandırılması
