## HAÇ GEDİĞİ HEYALANININ (KARAIŞALI/ADANA) AĞAÇ HALKALARI YÖNTEMİYLE ANALİZİ\*

*Analysis of Hac Gedigi Landslide (Karaisali/Adana) By Tree Rings Method*

\*Yüksek Lisans Tezi-MSc. Thesis

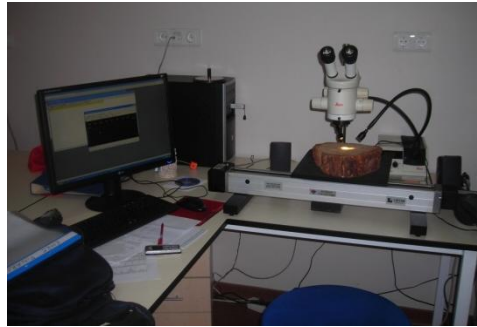
Şekil 2. LINTAB-TSAP ölçüm sistemi

Dendrokronolojik analizlerin yapılmasında heyelan üzerinden ve yakın çevresinden kestirilen ağaçları yaşlandırmak amacıyla LINTAB-TSAP ölçüm sistemi (Şekil 1) kullanılmıştır. Ölçüm sonuçlarının eşleştirme (Crossdating) işlemine tabi tutulması için COFECHA, standartlaştırma işlemine tabi tutulması için ARSTAN programı kullanılmıştır.

Yıllık halka analizleri İstanbul Üniversitesi Orman Fakültesi Dendrokronoloji Laboratuvarında gerçekleştirilmiştir. Analizler için örnekler LINTAB-TSAP ölçüm sisteminde 0,01 mm duyarlılıkta ölçülmüştür. Örnekler ayrı ayrı ölçüldükten sonra eşleştirme (Crossdating) yapılmıştır. Eşleştirme işlemi COFECHA programı (Holmes, 1983) kullanılarak yapılmıştır.

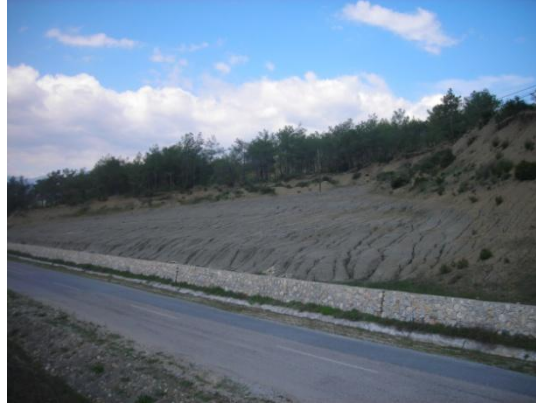
Şekil 3. Heyelan bölgesinin genel görünümü

Karaisalı ilçesinde bölgeye düşen aşırı yağışlar sonucunda 5 Ocak 2002 tarihinde Karaisalı-Çatalan yolunun 3+000 km.'sinde düzlemsel sığ derinlikli bir heyelan meydana gelmiştir. Heyelan nedeniyle Karaisalı-Çatalan yolu bir süre ulaşıma kapanmıştır. Karayolları ekipleri tarafından yol ulaşıma açılmıştır ve kayan kütle tamamıyla kaldırılmıştır (Şekil 3).

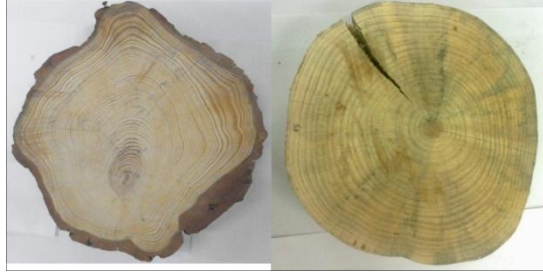
Heyelanın üzerinden alınan tüm kızılçam örneklerinde eksantrik büyüme (özün ağacın ortasında olmaması) ve reaksiyon odunu oluşumu gözlenmiştir (Şekil 10). Reaksiyon odunu ağaçlarda, eğim, rüzgar, kar yığılması ve toprak kayması gibi bir yönlü etkiyle gövdenin bir tarafında meydana gelen odun oluşumudur (Akkemik, 2004). Reaksiyon odunu oluşumu aynı zamanda hareketin yönünü göstermektedir (Şekil 11). Kayma sonucunda kütle hareketinin ağaca uyguladığı baskı, hareketin geldiği yönde halka genişliklerini daraltmakta tam aksi yönde halka genişlikleri artırmaktadır. Heyelan bölgesine yakın bir bölgeden aynı eğime, aynı bakıya ve aynı zemin yapısına sahip bölgeden alınan örneklerin hiçbirinde reaksiyon odunu oluşumu gözlenmemiş olması reaksiyon odunu oluşumunun sebebinin geçmişte meydana gelmiş bir heyelan olduğuna işaret etmektedir.

Şekil 10. "4" ve "K15" numaralı ağaçlardan alınan disk şeklindeki örnekler

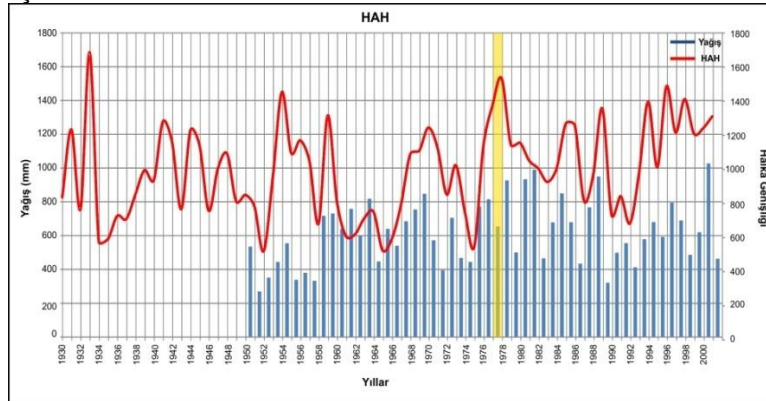
Oluşturulan kronolojiler ile yağış verileri aynı grafik üzerinde gösterildiğinde HAK kronolojisinin yağış verileriyle tam bir uyum içerisinde olduğu görülmektedir, her halka genişliği o yılın yağış artış veya azalışıyla uyumludur (Şekil 13). HAH kronolojisinde ise belirli kesimlerdeki uyumsuzluk dikkati çekmektedir. HAH kronolojisinin HAK kronolojisine göre yağışa daha duyarlı olduğu grafiklerden görülmektedir (Şekil 13, Şekil 14). HAH kronolojisinde özellikle 1977 yılında bölgeye bir önceki yıldan daha az yağış düşmesine rağmen halka genişliğinin aşırı bir derecede arttığı gözlenmektedir (Şekil 13). Eğer ağacın üzerinde herhangi bir fiziksel etki (rüzgar, çığ, heyelan vb.) yoksa halka genişliklerinin yağışla aynı yönde seyretmesi beklenir. HAK kronolojisinde bu durum gözlenmemekle beraber halka genişliğinin yağışla doğru orantılı bir şekilde arttığı ve azaldığı gözlenmektedir. Bu durum HAH kronolojisinde mekanik bir etkinin bu uyumsuzluğu meydana getirdiğini göstermektedir. Halka genişliği ve yağış verileri arasındaki 1977 yılından önce ve sonra bir uyumsuzluğun görülmemesi 1977 yılında bir heyelanın meydana geldiğine işaret etmektedir.

Şekil 13. Bölgeye düşen yağışlar ve HAH kronolojisi (Sarı renkli bölge halka genişliği ve yağış arasındaki uyumsuzluğu göstermektedir)

Heyelanın geçmiş hareketlerinin zamanını bulabilmek için dendrokronolojik analizler yapılması kararlaştırılmış ve heyelan üzerinden bazı kızılçam ağaçları kestirilmiştir. Bu ağaçlardan alınan örnekler kullanılarak heyelan olan (HAH) ve olmayan (HAK) bölgeye ait iki adet kronoloji oluşturulmuştur. Oluşturulan bu iki kronoloji ve Karaisalı Meteoroloji İstasyonundan alınan yağış verileri bir arada değerlendirilmiş ve bölgede 1977 yılında bir kaymanın meydana geldiği sonucuna varılmıştır.

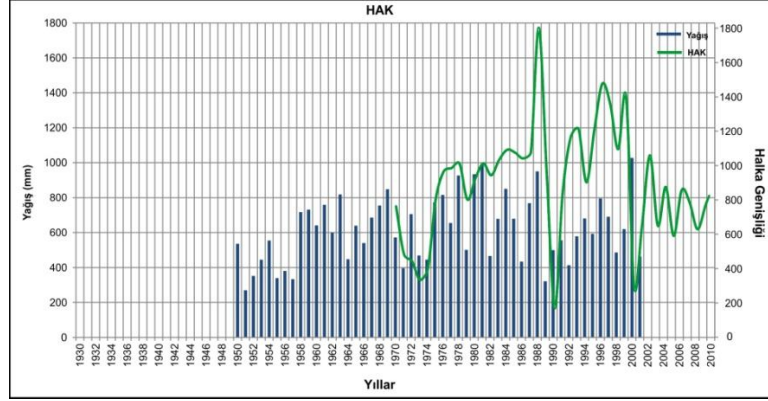
Şekil 14. Bölgeye düşen yağışlar ve HAK kronolojisi
