## ESKİ BESNİ YERLEŞİM BÖLGESİ VE KÜLTÜR VARLIKLARININ RESTİTÜSYONU ÜZERİNE BİR ARAŞTIRMA \*

*A Research On The Ancient Besni Settling Area And Its Animation Of Cultural  
Beings*

\*Doktora Tezi-Ph.D. Thesis

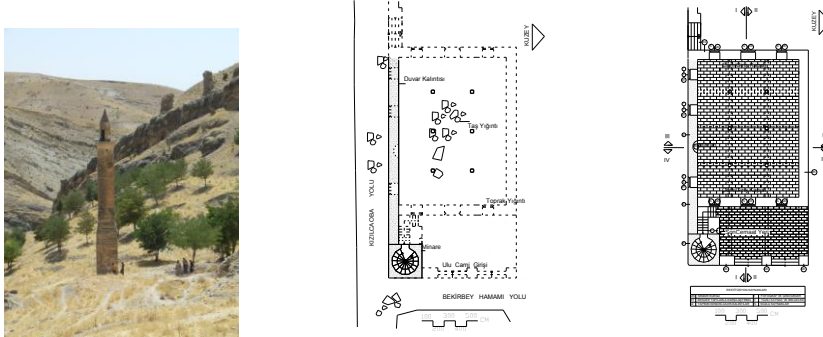
Şekil 1. Ulu Camii Resim ve Planları (Rölöve ve Restitüsyon)

-Ulu Cami : Kentin 'Cuma Mescidi' niteliğindeki Ulu Camii Aşağı Oba mevkiinde bulunmaktadır. Yalnız minaresi ayaktaadır. Yerinde yapılan incelemelerde caminin minaresinin güney yüzeyinden batıya doğru temel izleri devam etmektedir. Cami yıkılmadan önce 1492 tarihli bir onarım kitabesi görülmektedir (Erken, 1972).

Camiyi yeniden ayağa kaldırabilmek/yeniden inşa edebilmek için, geriye kalan duvar izleri takip edilerek planı çıkarılmış, tanıkların anlattıklarına dayanılarak ve eski biçimi belirlenerek gerekli restitüsyon çizimleri hazırlanmıştır Bunlar Şekil 1'de gösterilmektedir.

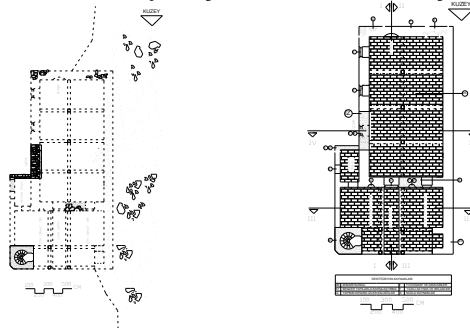
Şekil 2. Tahtaoba Camii Resim ve Planları (Rölöve ve Restitüsyon)

-Tahtaoba Cami : Restorasyonu yapılmış olan ve Eski Besni'nin kuzeyden girişinde bulunan Kurşunlu (Külhanönü) Cami'nin doğusunda, Kâhta Mahallesinin Tahtaoba mevkiinde dere yatağının hemen yanında yer almaktadır. Minaresi dışında yapı tamamen tahrip olmuştur. Tahtaoba Camisi'nin kitabesi ve tarihçesi belli değildir. Resimlere bakıldığında L planlı gibi görünen, ancak iç mekânın oluşumu itibarıyla dikdörtgen bir plana sahip, güneyden kuzeye doğru, harim, son cemaat yeri ve ayrıca burada L çıkıntısının olduğu, doğuya bakan kısımda yer alan

Bu yapıyla ilgili yapılan çalışmalara baktığımızda öncelikle yapının planının çıkarılması geldiği görülmektedir. Camiyi yeniden ayağa kaldırabilmek/yeniden inşa edebilmek için, geriye kalan duvar izleri takip edilerek planı çıkarılmış, kalan duvarlardan, eski fotoğraflardan ve tanıkların anlattıklarına dayanılarak eski biçimi belirlenerek yeniden yapımı için gerekli restitüsyon çizimleri hazırlanmıştır. Bunlar Şekil 2'de gösterilmektedir.

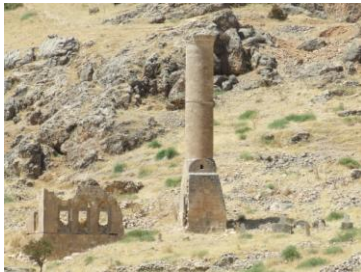
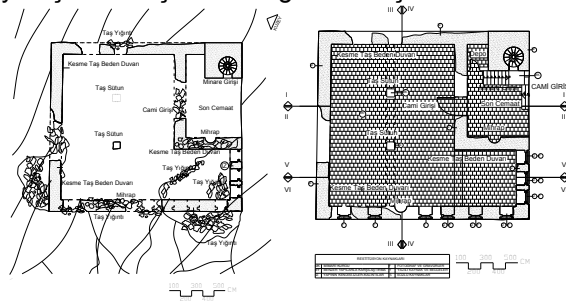
Şekil 3 Kızılcaoba Camii Resim ve Planları (Rölöve ve Restitüsyon)

-Kızılcaoba Cami : Toktamış Tepesi'nin güneybatı kesiminde yer alan Kızılcaoba Camisi'nin kitabesi ve tarihçesi belli değildir. Güney ve doğu olmak üzere iki cephesinin bazı bölümleri günümüze ulaşabilmiştir. Cephe görünümünü ifade eden eski ve yeni resimler yapıdaki tahribatı da ortaya koymaktadır.

Bu yapıyla ilgili öncelikle yapının planının çıkarılması geldiği görülmektedir. Camiyi yeniden ayağa kaldırabilmek/ yeniden inşa edebilmek için, geriye kalan duvar izleri takip edilerek planı çıkarılmış, elde kalan cephelerden, eski fotoğraflardan ve tanıkların anlattıklarına dayanılarak eski biçimi belirlenerek yeniden yapımı için gerekli restitüsyon çizimleri Şekil 3'de gösterilmiştir.

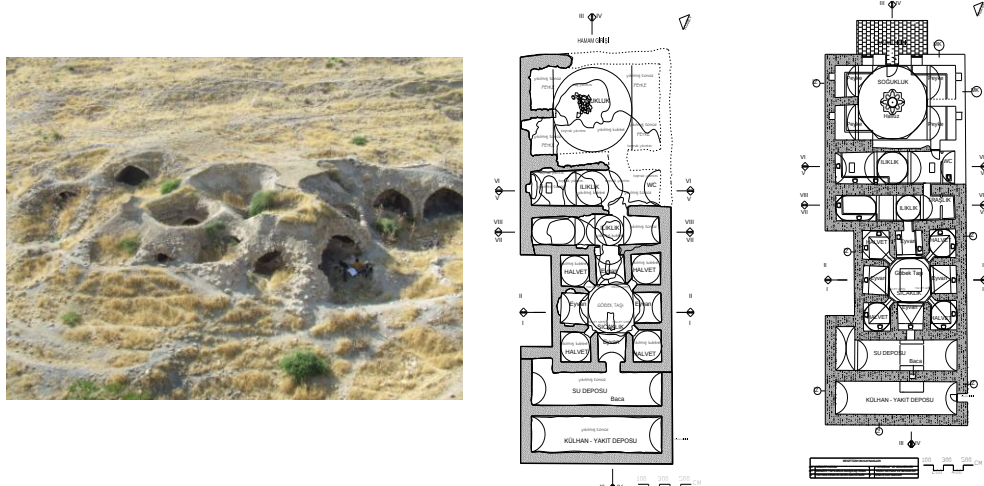
Şekil 4 Bekirbey Hamamı Resim ve Planları (Rölöve ve Restitüsyon)

Bekir Bey Hamamı, bugün oldukça harap durumdadır. Düzgün kesme taşlarla inşa edilen yapının kuzey cephesi toprak altında olduğundan sağlam olarak kalabilmiştir. Kubbeleri ve tonozları üstten, cephe duvarlarının bir kısmı da yanlardan çökerek mekânların içini doldurmuştur.

Osmanlı Türk hamamlarının sıcaklık bölümlerinde uygulanan plan şemaları dikkate alınarak yapılan sınıflamada altı farklı tip ayırt edilmiştir. Bekirbey Hamamı, "haçvâri dört eyvanlı ve köşe hücreli tip" içinde yer almaktadır (Eyice, 1960).

Hamamı oluşturan mekânlar (giriş soğukluk, ılıkılık, sıcaklık, halvet, su deposu, külhan ve yakacak deposu) tespit edilerek bunların oluşumuna ait izler, resimler, sözlü, yazılı kaynaklar ve benzer yapılar araştırılmış, mimari kurgulaması yapılmış ve restitüsyon projesi hazırlanmıştır Bunlar Şekil 4'de gösterilmektedir.

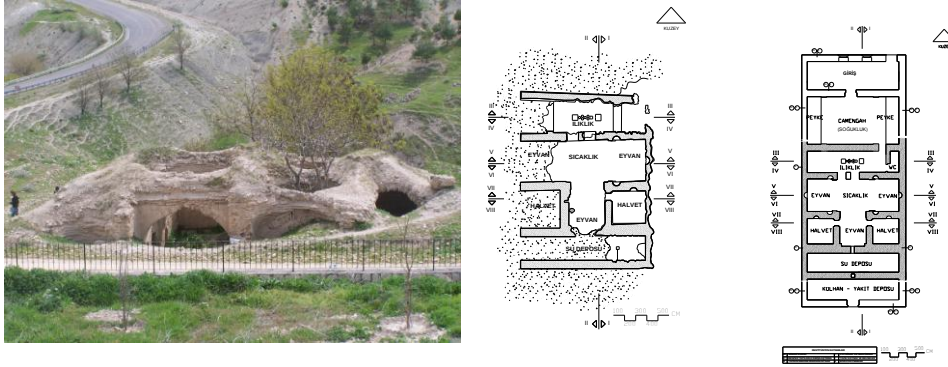
Şekil 5 Meydan Hamamı Resim ve Planları (Rölöve ve Restitüsyon)

Meydan Hamamı, bugün oldukça harap durumdadır. Yapının beden duvarları düzgün kesme taşlarla ve tuğlalarla inşa edilmiştir. İncelenen 17. yüzyıl hamam örneklerinde taş ve tuğla örgü sistemi kullanılmıştır (Aslanapa, 1986).

Dikdörtgen bir plana sahip olan hamam soğukluk, ılıkılık, sıcaklık ve külhan bölümlerinden oluşmaktadır.

Hamamı, “Ortası kubbeli enine sıcaklıklı ve çifte halvetli tip” içinde yer almaktadır (Eyice, 1960).

Hamamı oluşturan mekânlar (giriş soğukluk, ılıkılık, sıcaklık, halvet, su deposu, külhan ve yakacak deposu) tespit edilerek bunların oluşumuna ait izler, resimler, sözlü, yazılı kaynaklar ve benzer yapılar araştırılmış, mimari kurgulaması yapılmış ve restitüsyon projesi hazırlanmıştır Bunlar Şekil 5’de gösterilmektedir.

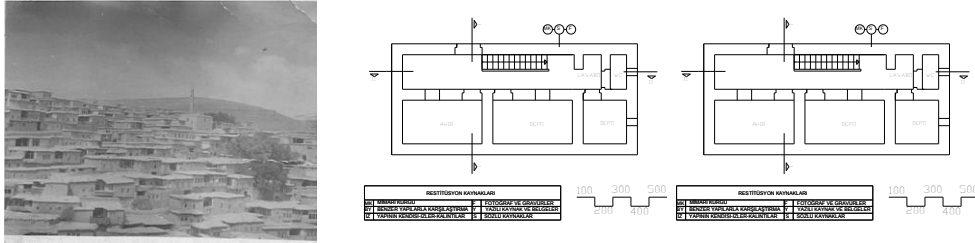
Şekil 6 Eski Besni Yerleşim Resmi (Kaynak: Yıldız Foto, Besni) ve Evlerin Zemin ve 1. Kat Plan Şemaları

Evlerin zemin katları dışa kapalıdır. Sadece ışık ve hava almak için, kullanım mekânlarında gerekli olan yerlerde küçük pencereler açılmıştır. Üst katlardaki pencereler ise evlerin biçimlenişine bağlı olarak ya bulunduğu sokağa veya bulunduğu sokak ile beraber kendi iç mekânına/eyvanına bakabilen dikdörtgen çerçeveli olmaktadır (H.A., Yavanoğlu, 2007., Pınarbaşı Mahallesi Çilingirler Sokak No: 2, Besni).

mevcuttur. Bu ev şemaları, görüşme ve fotoğraflardan elde edilmiştir Bunlar Şekil 6'da gösterilmiştir.
