AÇIK OCAK MADENCİLİĞİ SIRASINDA BOZULAN SAHALARIN YENİDEN DÜZENLENMESİ VE KKTC'DE BAZI UYGULAMALAR*

Reclamation of Field Deterioration during Open-Pit Mining and Some Applications in TRNC

* Yüksek Lisans Tezi-MSc. Thesis

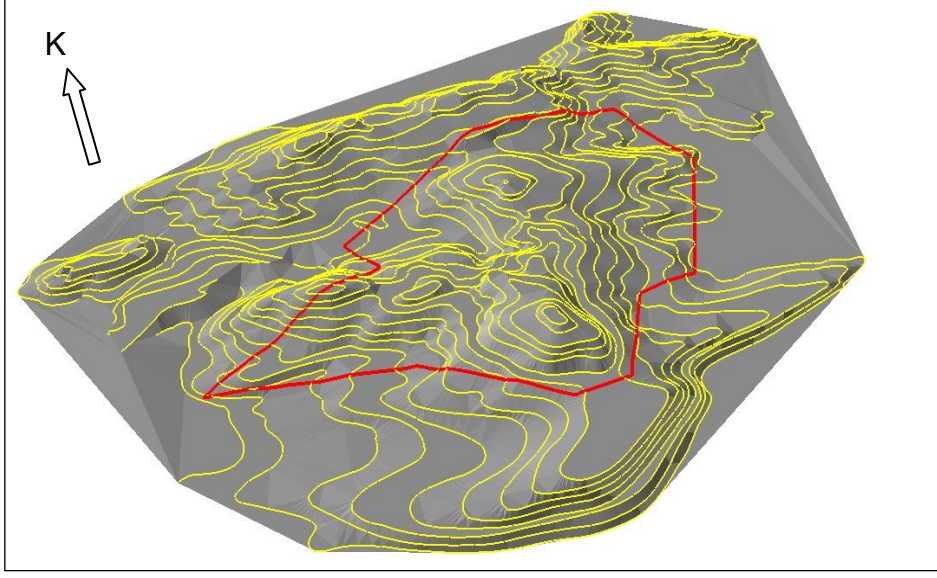
Şekil 1. Arazinin doğal topografyası

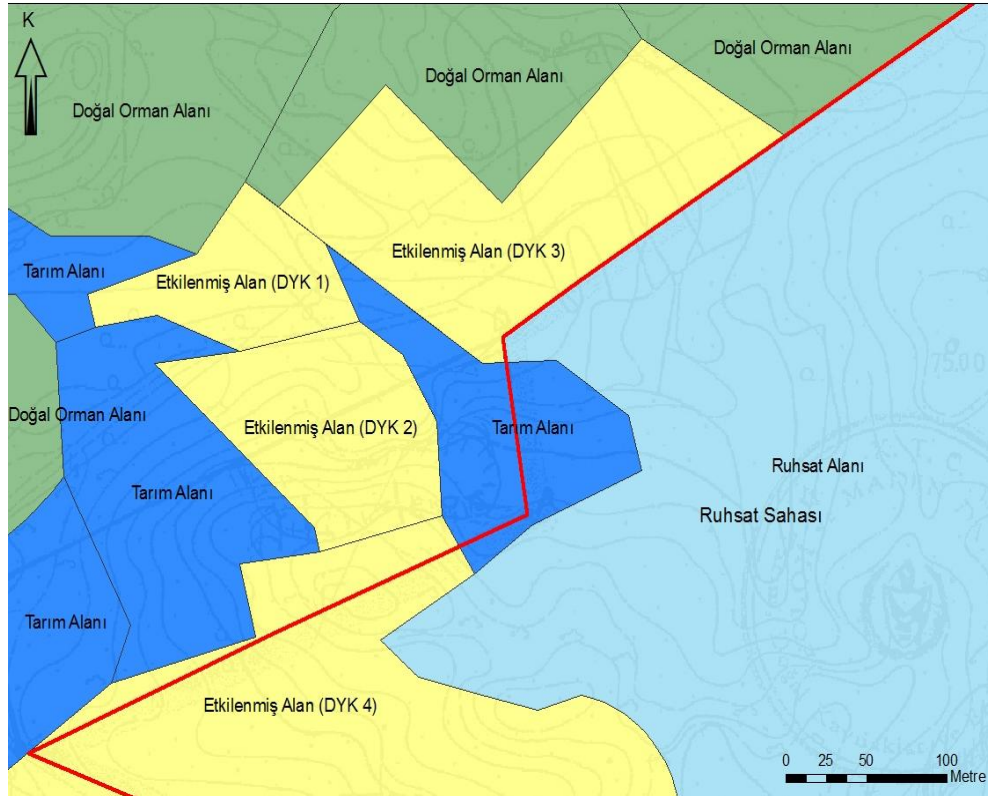
Ocakta madencilik yapılan alanlarla tarım alanları iç içe geçmiş vaziyettedir. Şekil 2'den de görülebileceği üzere işletme bazı bölümlerde ruhsat sınırlarının dışına çıkmıştır. Buna karşın bazı tarımsal alanların da işletmenin ruhsat sınırları içerisinde yer aldığı görülmektedir. Çalışma sahasının karmaşık yapısı sebebiyle sahanın düzenlenmesi ve doğaya yeniden kazandırılma çalışmaları için etkilenmiş alanlar kendi içlerinde bölümlere ayrılarak ayrı ayrı ele alınmıştır. Bölgede sürdürülen madencilik faaliyetlerinin düzensiz ve birbirinden bağımsız alanlarda gerçekleştirilmesi nedeni ile etkilenen alanların birbirleriyle bağlantısı olmaması yapılacak çalışmaların da ayrı ayrı ele alınması gerekliliğini ortaya çıkarmıştır. Çalışma sahasının kullanım alanlarına göre sınıflandırılması Şekil 3'de verilmiştir. Buna göre etkilenmiş alanlar olarak gösterilen bölüm kendi içinde dört kısma ayrılmış ve DYK 1, DYK 2, DYK 3 ve DYK 4 olarak adlandırılmıştır.

Şekil 3. Çalışma sahasının kullanım alanlarına göre sınıflandırılması

Etkilenen alanların düzenlenmesi işlemleri iki aşamada ele alınmış ve öncelikle arazinin hazırlanması, ardından da bitkilendirmeye geçilmesi şeklinde

gerçekleştirilmiştir. Çalışmalar öncelikle en kolay bitirilecek alandan başlanarak planlanmıştır. Görüntü kirliliğinin giderilmesi ve şevlerin duraylılığının sağlanabilmesi amacıyla şev eğimlerinin düşürülmesi planlanmıştır. Bunu sağlamak için literatürde “Backfill Yöntemi” ve “Infill Yöntemi” olarak belirtilen yöntemler kullanılmıştır. Yapılan çalışmada etkilenmiş alanların düzeltilmesinde her iki yöntem de dönüşümlü olarak kullanılmıştır.
