KUTLU DÜĞÜN (ANKARA) DOLAYININ STRATİGRAFİSİ VE KİREÇ TAŞLARININ MALZEME OLARAK KULLANILABİLİRLİĞİNİN ARAŞTIRILMASI *

Stratigraphy And Investigation Of Usability Of Limestones' As Materials At Kutludüğün And Around

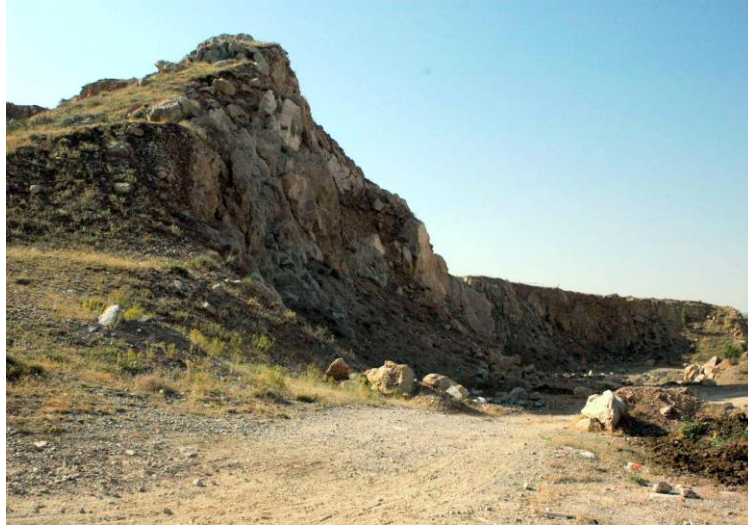
Şekil 3. Yenimahalle Belediyesinin terk ettiği taş ocağı

Kutludüğün bölgesinde işletilen taş ocakları, Keçikaya formasyonunda açılan Kutlutaş, Hurkan, Alkar, Oyak taş ocakları ve Ortaköy formasyonunda açılan Onpo taş ocağı ile Permiyen yaşlı kireçtaşı bloklarında açılan Yibitaş taş ocağından oluşmaktadır. Kutludüğün beldesindeki gecekonduların Yenimahalle Belediyesine ait taş ocağına yaklaşması neticesinde taş ocağı terk durumdadır (Şekil 3).
